La fenêtre dans le bâti ancien

Fiche conseil n°1

Série Patrimoine / Interventions sur le bâti ancien

Direction Régionale des Affaires Culturelles
Auvergne-Rhône-Alpes

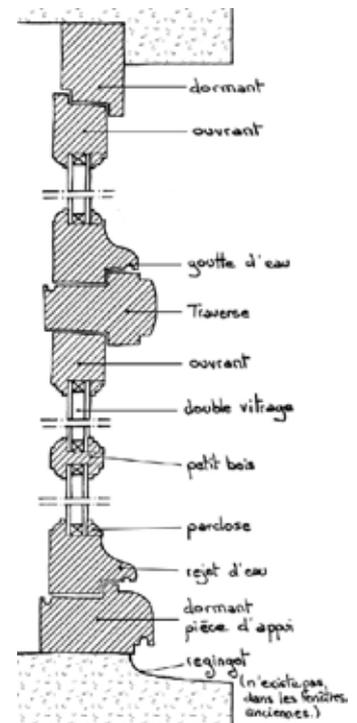
Vocabulaire d'une
menuiserie à meneaux
avec double vitrage

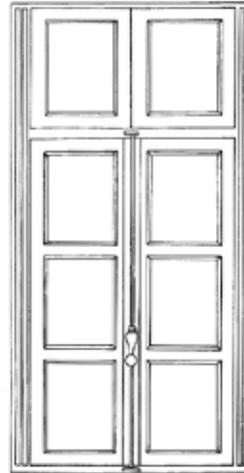
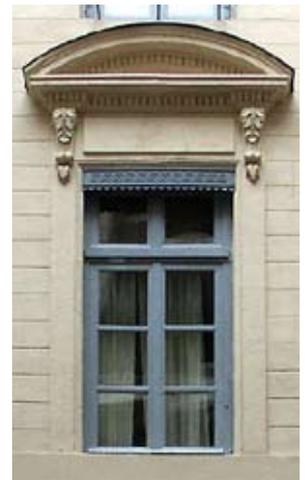
Fin XVIIIe siècle, début XIXe, grands carreaux

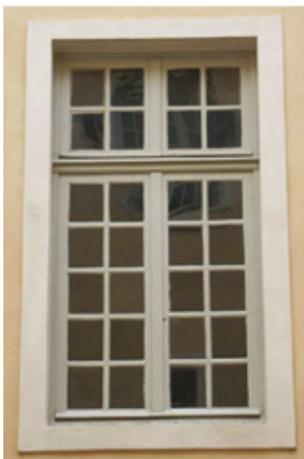
Fenêtre XVIIIe avec sa menuiserie d'origine (maison des chartreux)

La **conservation - restauration** d'une menuiserie permet de conserver le dormant, les volets intérieurs, sans dégrader d'éventuelles boiseries intérieures ou autre décor. Les pièces les plus fragiles de l'ouvrant (partie basse) peuvent alors être restaurées.

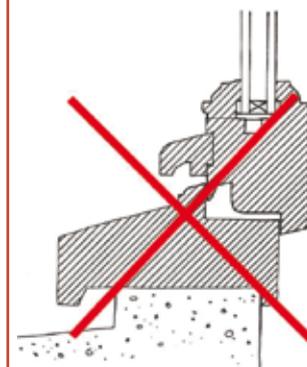
Profil ancien XIXe

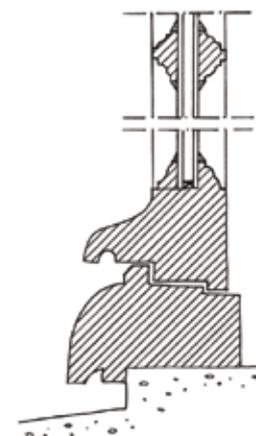
Profil moderne inadapté

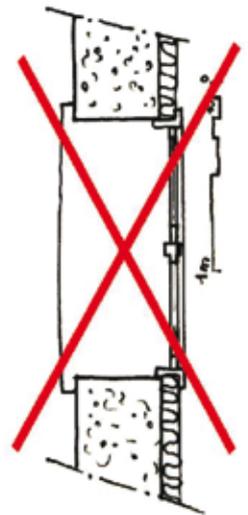
Mauvais positionnement

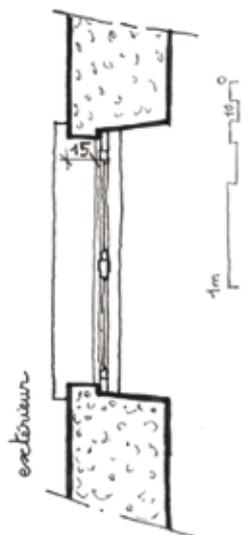
Pose en feuillure d'une menuiserie dans une baie.

Les menuiseries doivent être **posées en feuillure**, en retrait du nu de la façade de 15 à 18 cm environ.
